Réseau des bâtiments innovants

Fiche 31-3

Aire paillée intégrale pour 96 vaches allaitantes

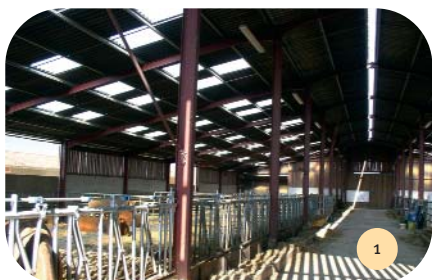
Vue intérieure du bâtiment.

- Bâtiment fermé, bi-pente orienté Nord/Sud de 72 m x 30 m dont 2/3 consacrés au logement des animaux et 1/3 au stockage, hauteur au faîte : 7,4 m.

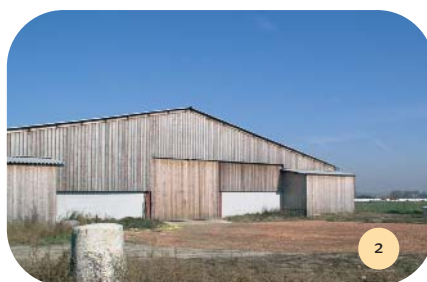
Insertion paysagère réalisée par l'utilisation du bardage bois.

L'utilisation du bois en bardage et la teinte grise en toiture et soubassement permettent à ce bâtiment de bien s'insérer dans un paysage de plaine.

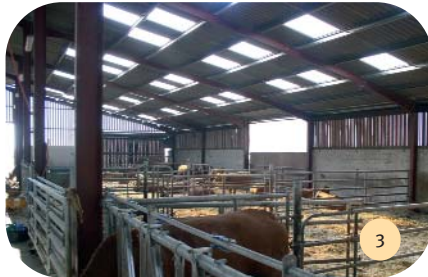
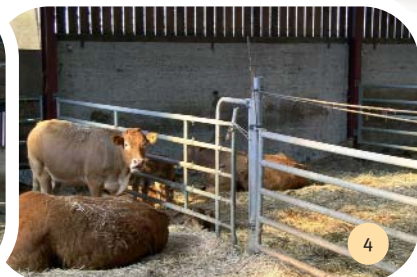
Parcs à veaux intercalés entre les lots de vaches avec passages sélectifs.

- Aire de vie de 9,5 m²/vache, stalle d'auge comprise.
- Les barrières à passage sélectif favorisent l'isolement des veaux dans les box (photos 3 et 4).
- La ventilation est assurée par le bardage bois à claire-voie. La faîtière est ouverte et munie de pare-vents.
- L'éclairage naturel limité par le bardage à claire-voie est compensé par l'utilisation de plaques translucides en toiture (photos 3 et 4).

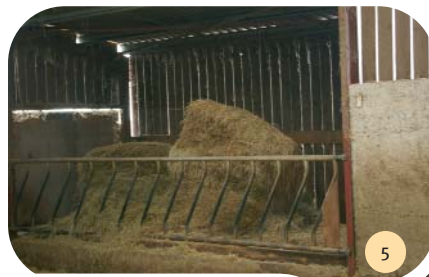
Râteliers à foin à l'extérieur des parcs.

- La ration préparée à la mélangeuse est distribuée 1 fois/j. Chaque box dispose d'un râtelier à foin disposé sur le côté de l'aire paillée et pouvant être chargé depuis l'extérieur une fois par semaine (photo 5).
- Des box de vêlages peuvent être aménagés à l'arrière des box à veaux.
- Le paillage mécanique est réalisé 2 fois/jour en hiver.
- La contention et la pesée s'effectuent à l'aide d'un jeu de barrière organisé dans le couloir central.

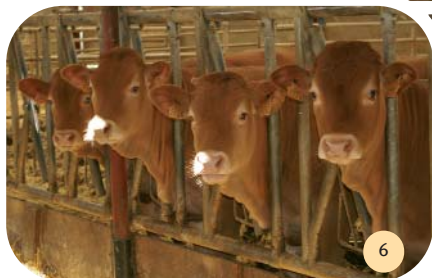
Sécurité de la contention collective grâce au cornadis anti-pendaison.

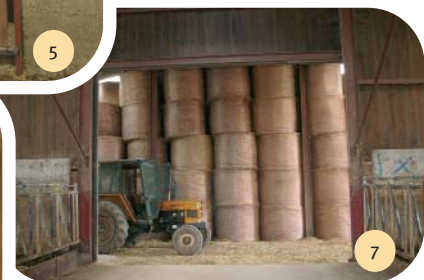
Couloir de distribution et stockage du fourrage en bout.

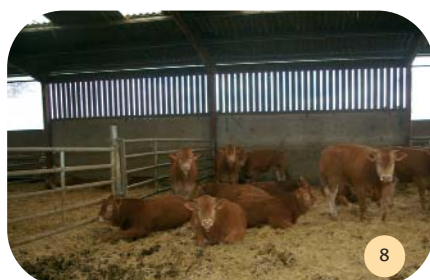
Occupation du bâtiment par des "veaux repoussés" en été.

- Estimation du coût global : environ 120 000 €, soit 1 250 €/vache + veau (valeur 2001).
 - À noter la part d'autoconstruction représentant 20 % de l'investissement.
- Coûts de fonctionnement indicatif, notamment pour la paille : 8 kg/vache/jour en hiver, soit 8 500 €/an.
- Optimisation de l'utilisation du bâtiment : logement des "veaux repoussés" en été.
